La qualità biologica del reticolo idrografico del Veneziano

Quadro sintetico dei bacini veneziani

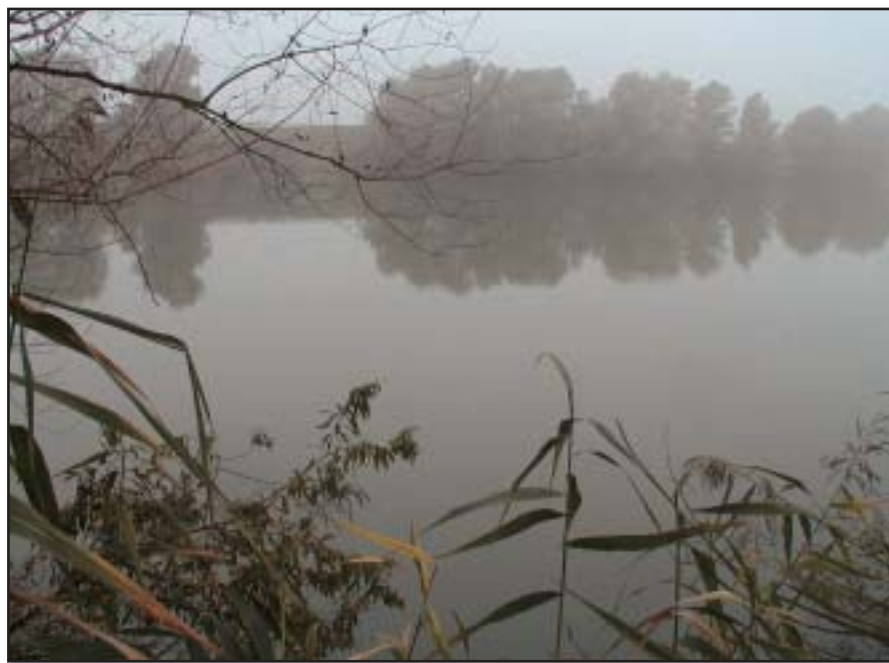
Figura 5.1 - Fiume Adige a Cavanella d'Adige

I risultati delle analisi biologiche rilevano un discreto grado di alterazione che il fiume presenta già alla sua entrata in provincia di Venezia. L'I.B.E., concordemente a quanto rilevato da studi simili effettuati nel tratto di fiume più a monte, indica una generalizzata e costante situazione di III C.Q., ovvero di ambiente inquinato. Particolare è la situazione osservata nella stazione di Cavarzere: a marzo, nella indagine del '92 qui era stata rilevata una situazione di spinto degrado mentre nello stesso periodo di quest'anno nella stessa località si è osservata una condizione mediamente migliore rispetto alle altre zone indagate.

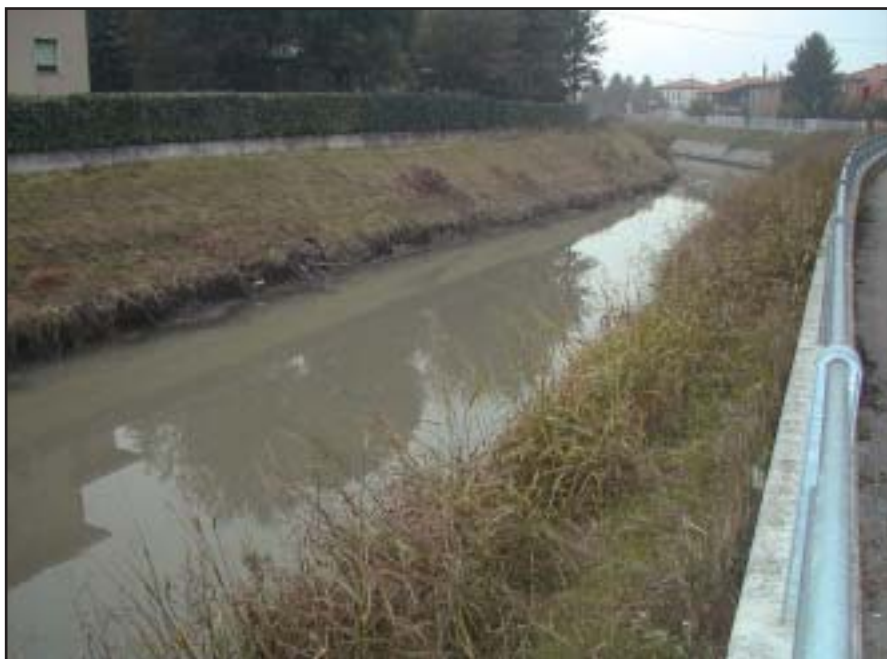
Figura 5.4 - Scolo Lusore a Borbiago

Una conferma di ciò si ricava anche dagli indicatori biologici: lo Scolo Lusore presenta infatti una situazione leggermente modificata rispetto a quella rilevata nel '91: il tratto superio-

re si presenta in una classe di qualità inferiore rispetto al passato (III C.Q.); comunque il peggioramento qualitativo a suo tempo osservato mentre si procedeva verso la foce, nel '98 è risultato di minori dimensioni e perfino inesistente nel periodo invernale, a segnalare un certo miglioramento della situazione ambientale nel tratto terminale.

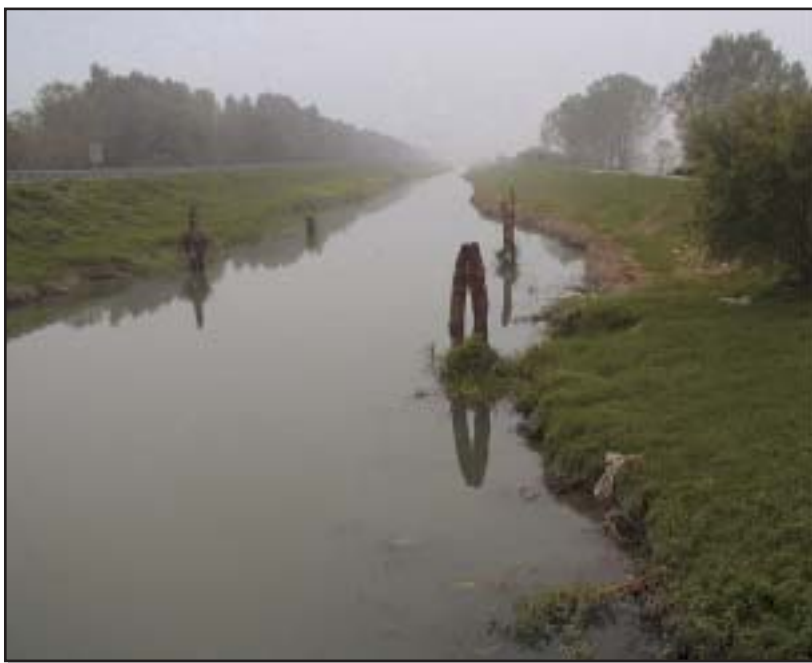
Figura 5.5 - Canale Nuovissimo a Mira

La stessa situazione di alterazione (III C.Q.) si rileva anche nella stazione a Osteria, nel Canale Nuovissimo: questo canale origina subito a valle della confluenza del canale Taglio nel Naviglio Brenta e la qualità rilevata rispecchia quindi la situazione di degrado osservata in questi due corpi idrici.

ta rispetto a quanto rilevato nel '92, si osserva che anche due indicatori chimici indicano una tendenza al peggioramento: il COD e il contenuto in nitrati, tendenza che quindi correla positivamente con quanto rilevato dall'indice biotico.

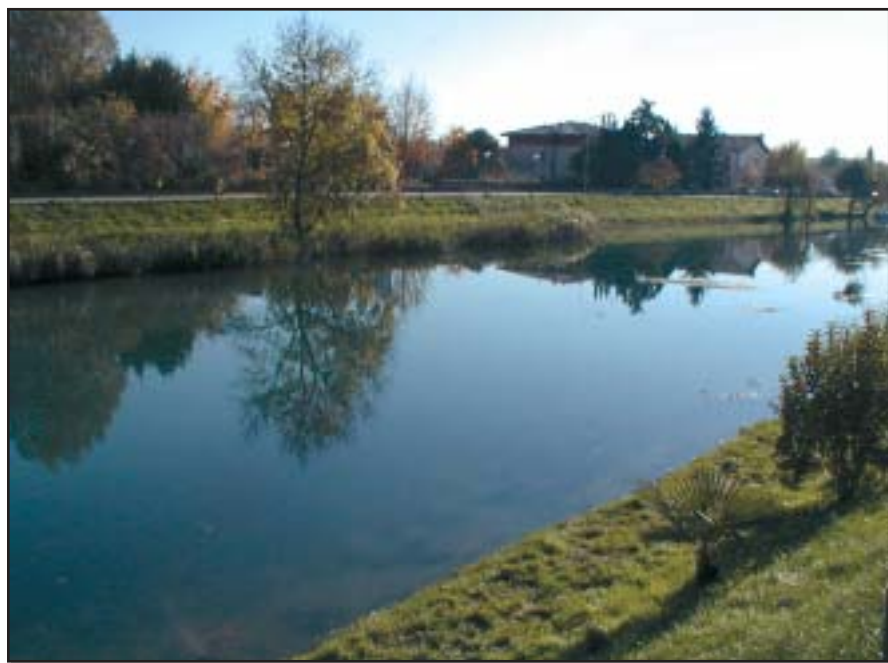
Figura 5.10 - Fiume Lemene a Concordia Sagittaria

La situazione qualitativa del fiume si deteriora leggermente a valle dei centri abitati di Portogruaro e Concordia Sagittaria, tratto in cui il fiume si presenta sempre in una II C.Q. e permette di definire questo ambiente come in grado di sopportare solo in parte il carico inquinante versato.

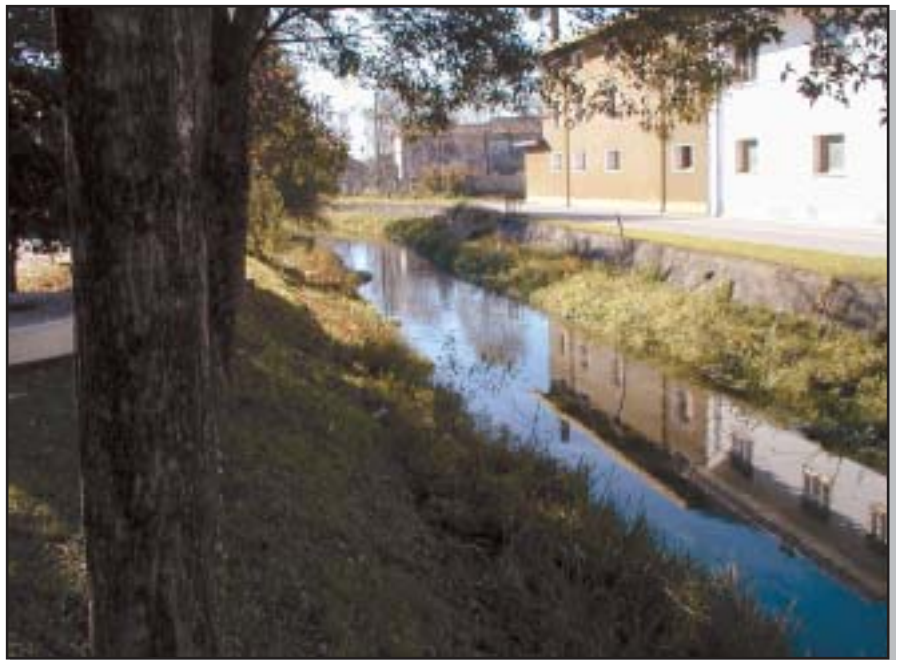
Figura 5.12 - Roggia del Molino a Villanova della Cartera

La stazione di controllo è localizzata a valle di Villanova della Cartera: in questo tratto la roggia presenta una qualità leggermente alterata nel periodo autunnale (II C.Q.) mentre nel successivo inverno l'I.B.E. evidenzia un netto recupero in una I C.Q.

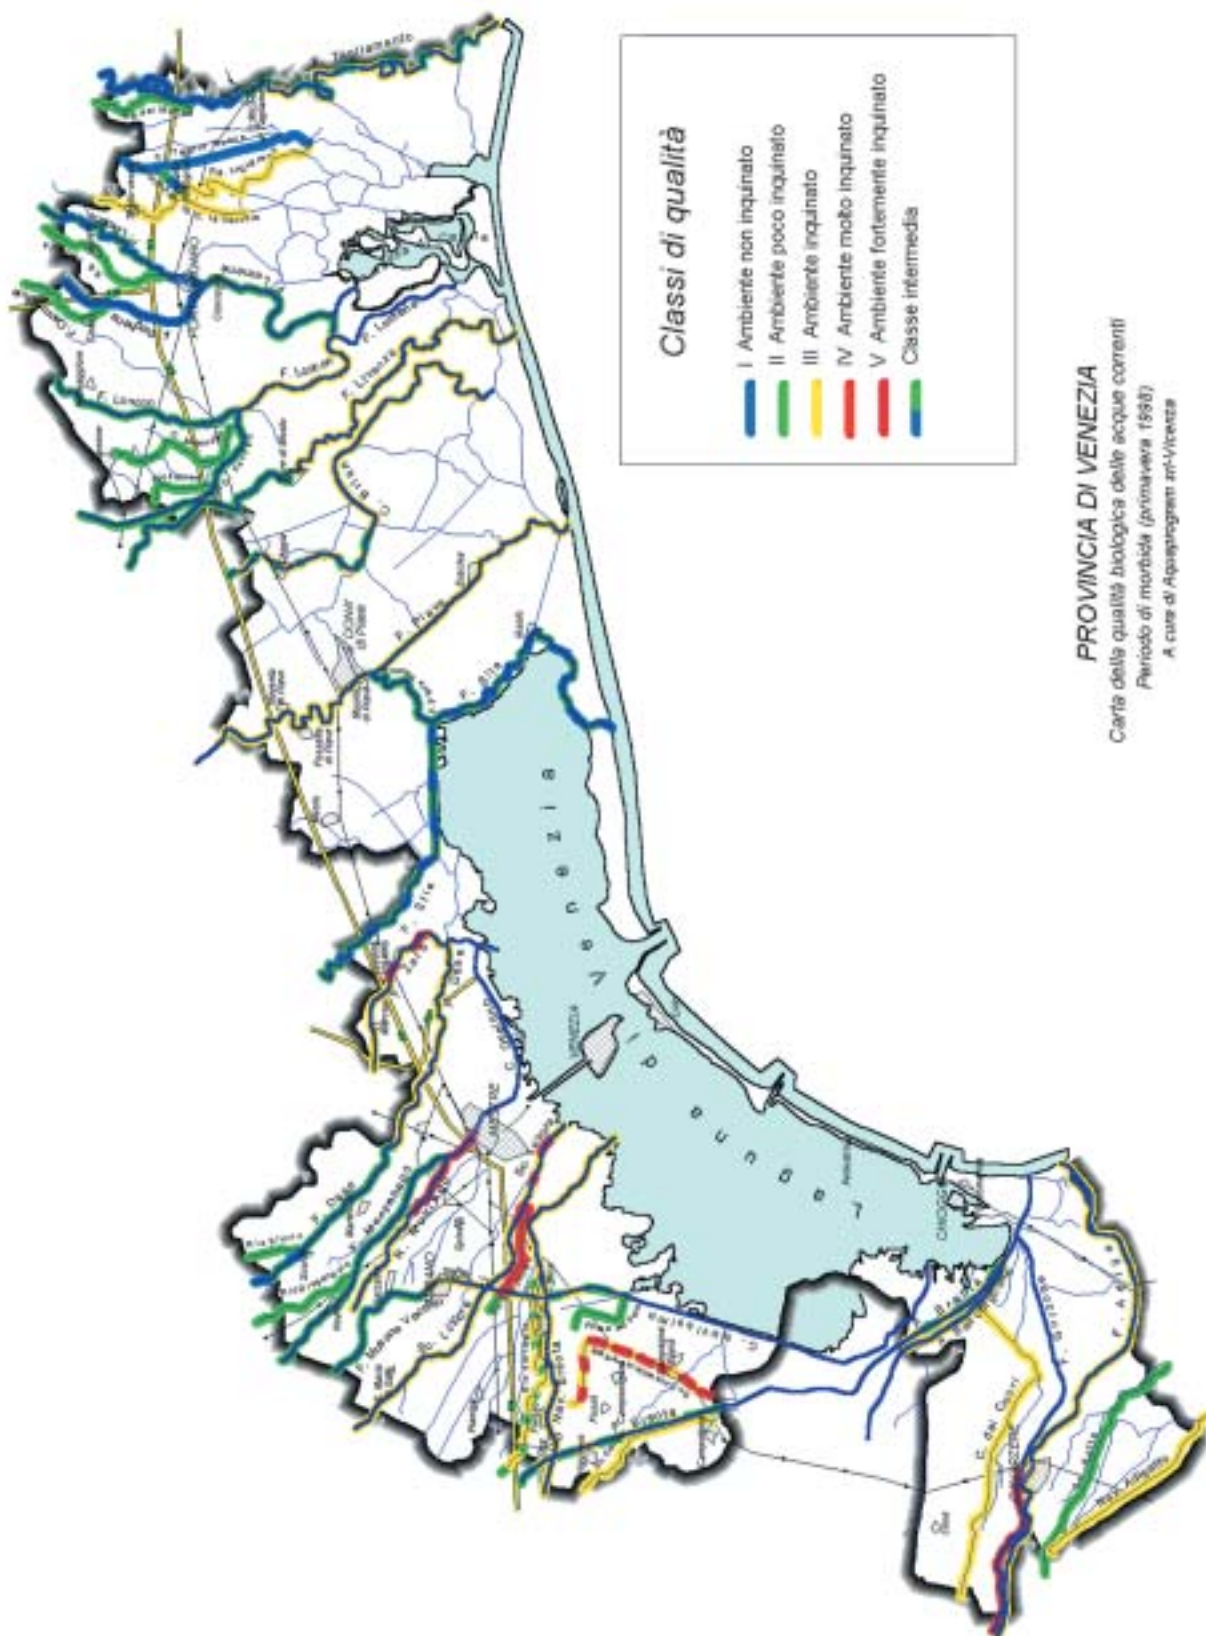
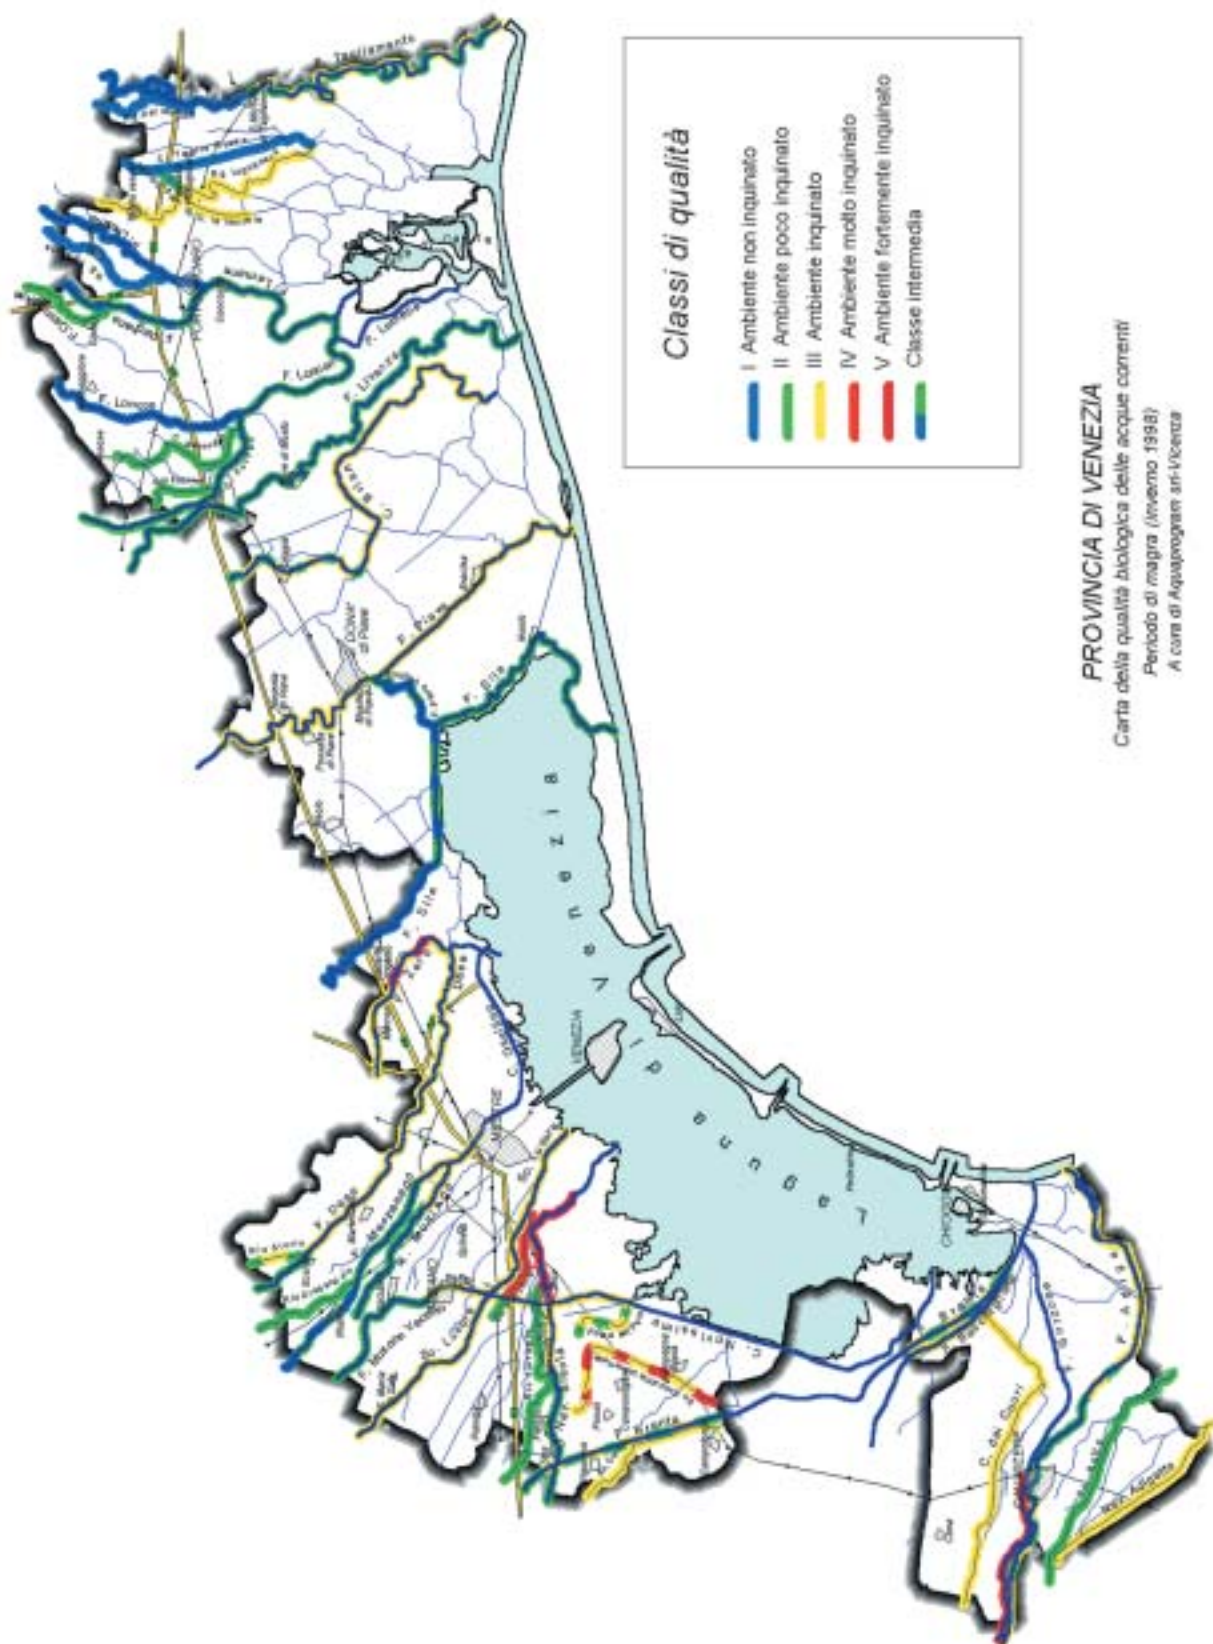
Alla fine del capitolo sono inserite le cartine che rappresentano i risultati dell'indagine.
